大余县华鑫钨业有限公司芭蕉潭坑口
安全现状评价报告

江西赣安安全生产科学技术咨询服务中心

大余县华鑫钨业有限公司芭蕉潭坑口
安全现状评价报告
(终稿)

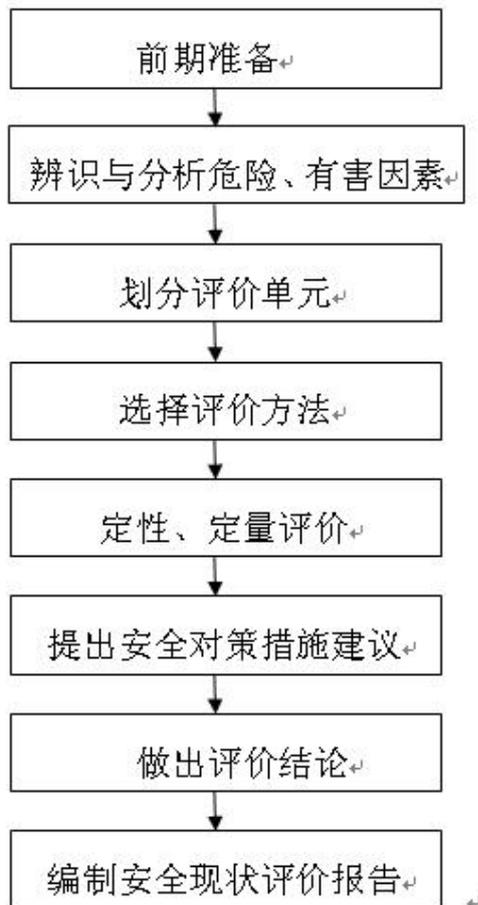
图 1.1 安全现状评价程序图

安全评价程序如图 1.1，具体工作程序内容如下：

- 1) 与委托方协商，确定本评价的范围；
- 2) 根据评价范围，双方共同收集、整理安全评价所需的资料；
- 3) 编制安全检查表；
- 4) 根据检查表对现场进行检查；
- 5) 现场检查和工作结束后与委托方相关人员交换现场检查意见；
- 6) 对危险、有害因素进行分析辨识；
- 7) 定性、定量分析安全评价内容；
- 8) 整理、归纳安全评价结果；
- 9) 征求委托方的意见；
- 10) 编制安全评价报告。
